Kostenneutrale Erhöhung der Dauerhaftigkeit von Stützen und Wänden

Top12 in gepflasterten Parkgaragen

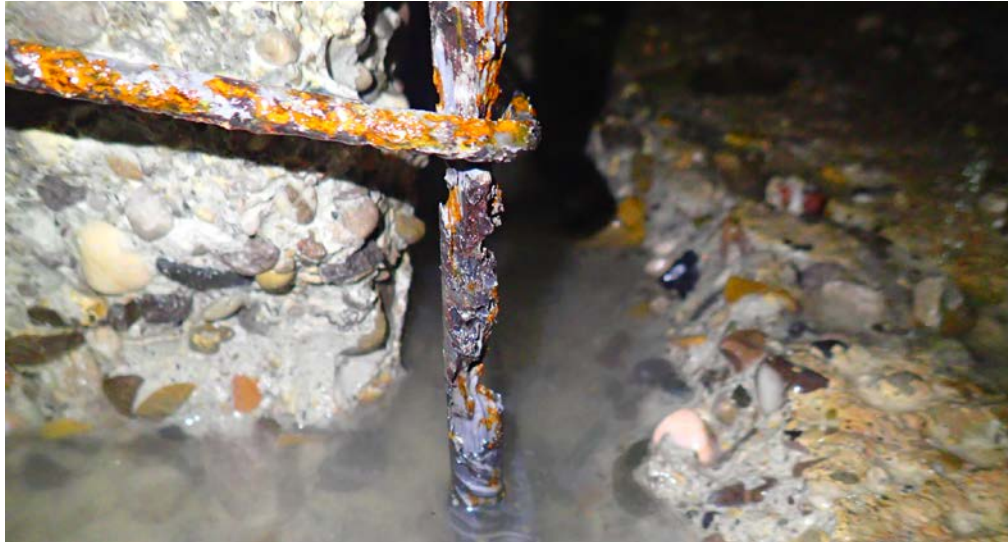
3 Bewehrungskorrosion an einem Stützenfuß infolge Chlorideinwirkung (Quelle: Hochschule München)

Die Ergebnisse belegen eindrücklich, dass in der Praxis bei ungeschützten Tiefgaragenstützen oder -wänden aufgrund der hohen Chloridbelastung vor der geplanten Lebensdauer (i.d.R. 50 Jahre) mit Korrosionserscheinungen zu rechnen ist, siehe z.B. Bild 3.
